Améliorations Cartes CG1

DSPiy v1r1 et et Din v1.3d

Après livraison des cartes DSPiy v1r1 et Din v1.3 des points d'améliorations ont été découverts et mises en œuvre sur les versions suivantes.

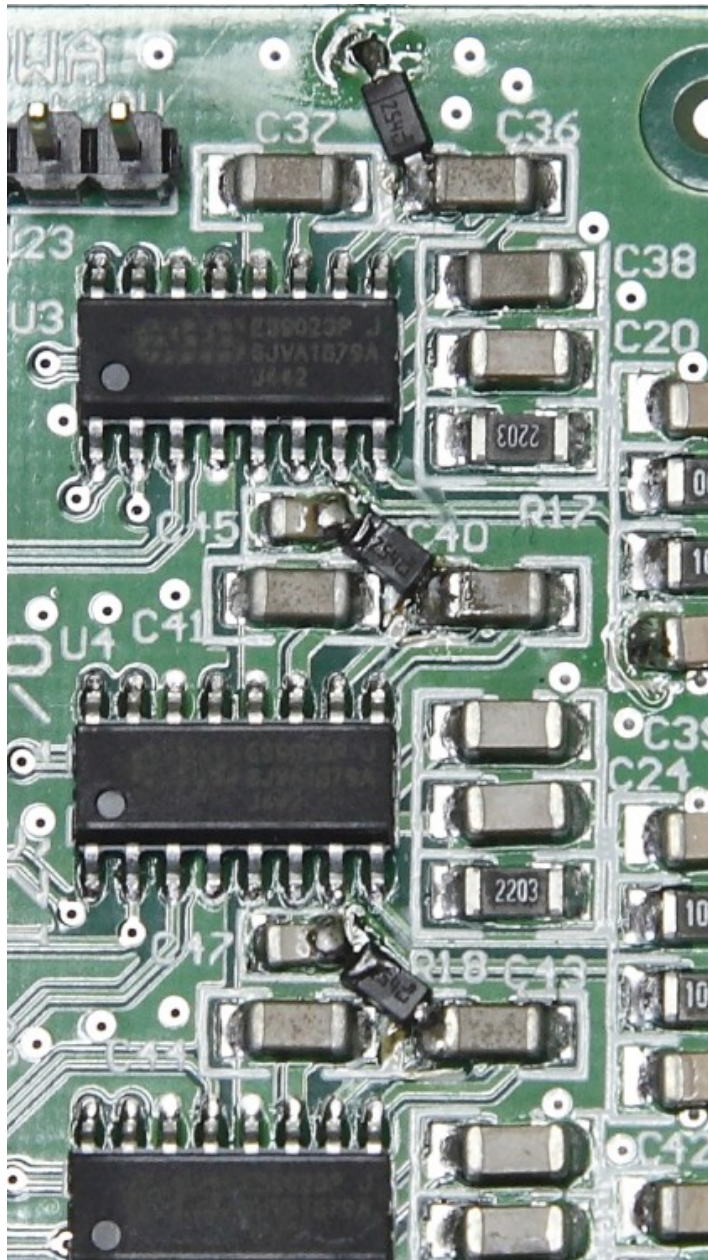
Un mini-ploc peut se faire entendre lors du Mute/Standby des DAC. Ce n'est pas systématique. Il fait de l'ordre de 30mV ce qui n'est pas grand-chose, suffisant pour être audible.

La solution préconisée par ESS consiste à ajouter une diode entre la pompe de charge du DAC et la masse. ESS l'a publiée dans une révision de la datasheet datant d'avril 2013, après la livraison de CG1.

Il s'agit d'ajouter 3 diodes par carte DSPiy, une par dac. Des diodes CMS de type Schottky STPS0520Z (ou STPS0530Z ou STPS0540Z) en boîtier SOD-123.

La première diode à ajouter va de C36 à un via voisin du plan de masse. On voit bien le trait qui indique le sens de la diode.

Les deux autres sont à cheval entre deux capacités voisines :

- L'une entre C40 et C45.
- L'autre entre C43 et C47.

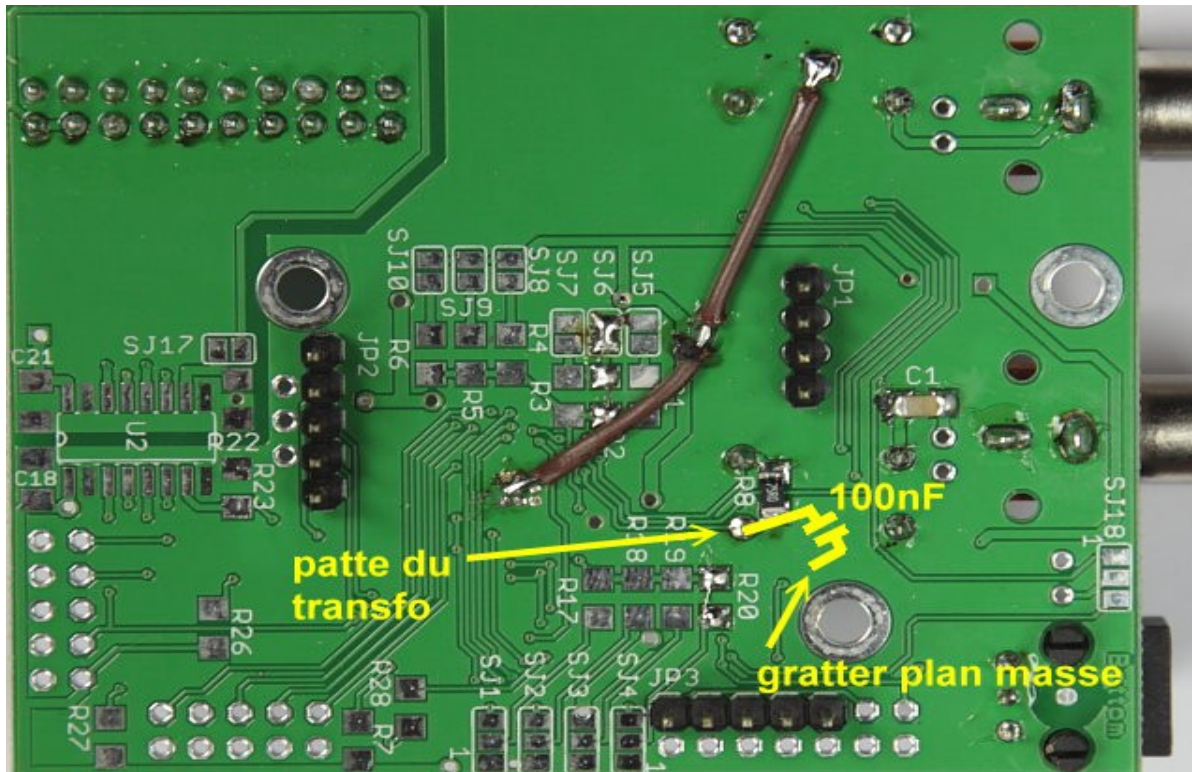
AVANT

L'entrée coaxiale de Din v1.3 telle que proposée avec le montage standard CG1 peut présenter des décrochages.

Les symptômes sont des mini-coupures du son de façon aléatoire. Lors d'une coupure (décrochage) l'afficheur du DSPiY perd la fréquence d'échantillonnage. Éventuellement, affiche une fréq d'échantillonnage erronée. Les décrochages apparaissent plus souvent avec un signal en 96k qu'en 44,1k ou 48K.

La solution simple consiste à ajouter une capacité de 100nF entre l'entrée RxNO du CS8422 et la masse.

Modification à faire : ajouter un **condensateur 100nf de type MKS, MKT, ou X7R** entre une patte du transfo et la masse.
